PORTAL DE OLARTE

De las seis puertas que disponía la muralla de Arrasate, solamente una de ellas conserva la traza de la construcción original, se trata del Portal de Olarte.

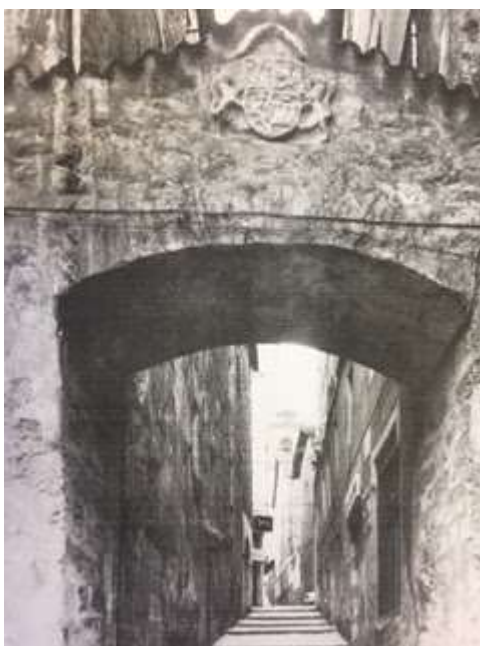
Tras casi ocho siglos de existencia, ha comenzado a dar señales de afectación a la piedra. Ante los riesgos de desprendimiento, el Ayuntamiento de Arrasate tomó la acertada decisión de asegurarlo, para lo cual contrató a la empresa especializada Harri.

- .- Retirando el encachado de cemento que lo ocultaba en ambos laterales.
- .- Limpieza cuidadosa de la piedra y recuperación de las juntas con mortero especial.
- .- Colocación de fuentes de iluminación a fin de resaltar el conjunto.
- .- Retejo para mayor protección del escudo.

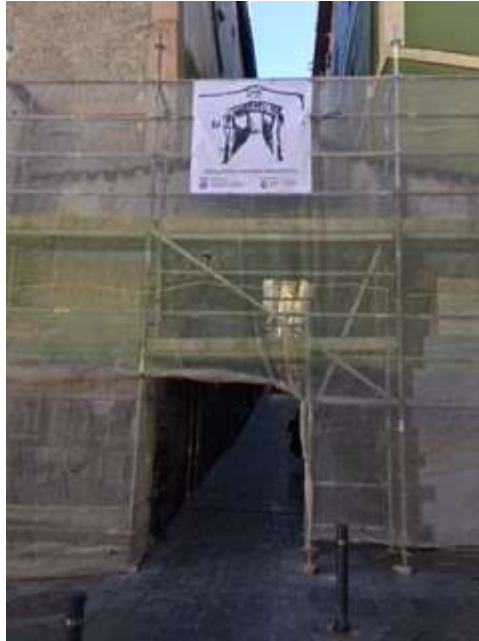
Sorprendentemente la retirada del encachado superficial dejó a la luz un relleno de piedra menuda con incrustaciones de cerámica (teja) que no corresponde con la construcción original, por lo que se tomó la decisión de ocultarlo nuevamente bajo un nuevo encachado.

El arco fue reforzado mediante grapas metálicas y productos consolidantes, reafirmando su seguridad. Se procedió a continuación a su impermeabilización y nuevo retejo al igual que el frontón donde se halla el escudo.

La totalidad de la piedra fue limpiada y tratada con productos protectores, así como sus juntas revocadas con mortero de características similares a las originales.
