CONSERVACION Y RESTAURACION
DE OBRAS DE ARTE

PARROQUIA DE SAN FRANCISCO

Arrasate

**Tratamiento de conservación y
restauración**

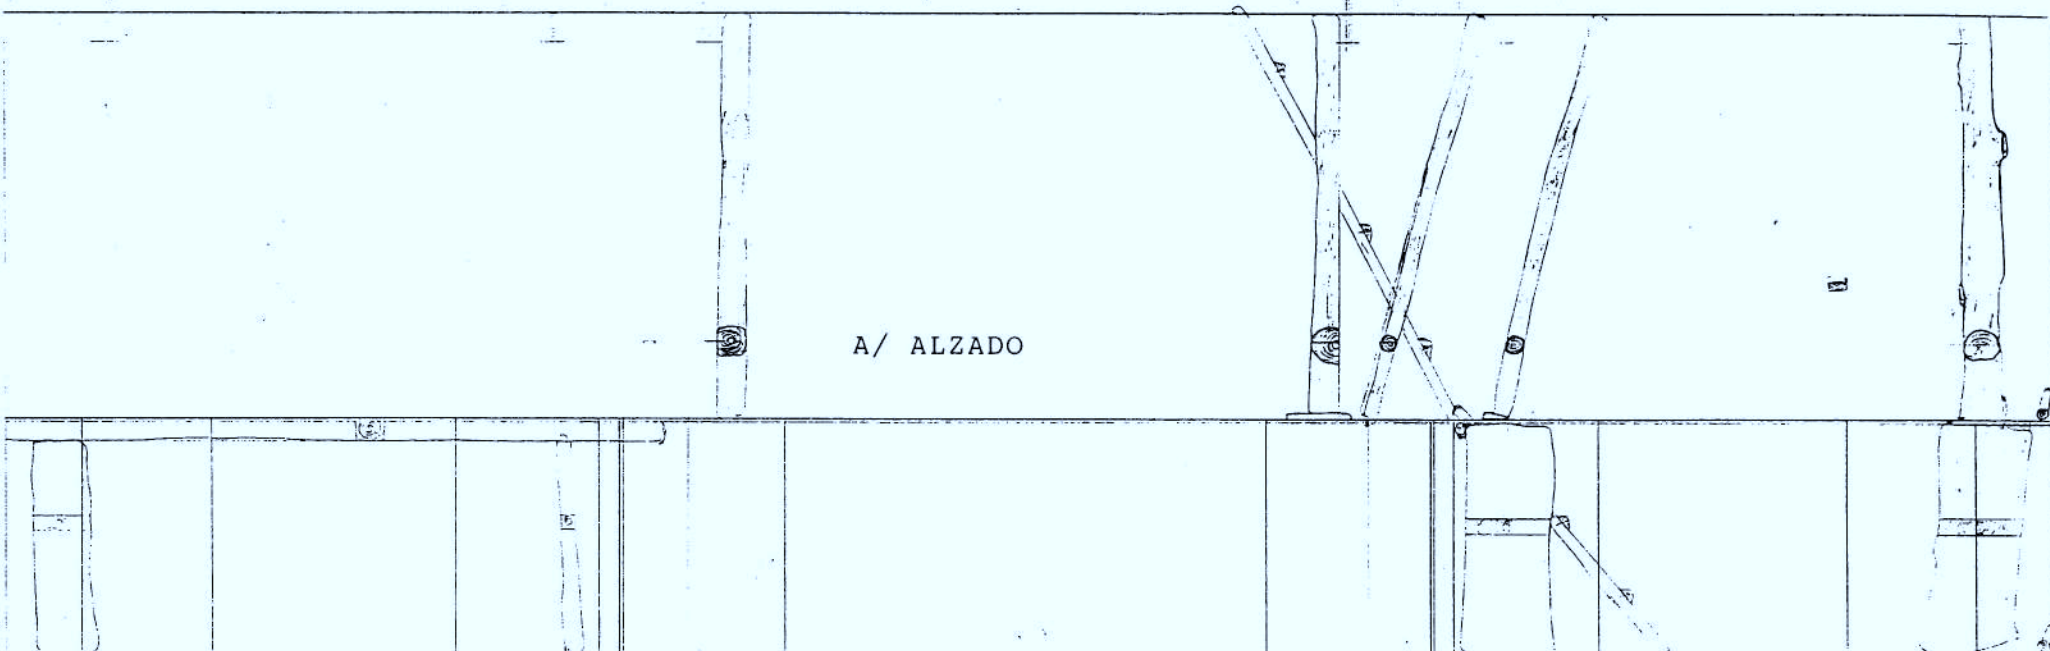
A/ ALZADO

Estado de Conservación de la estructura interna del retablo.
Predela.

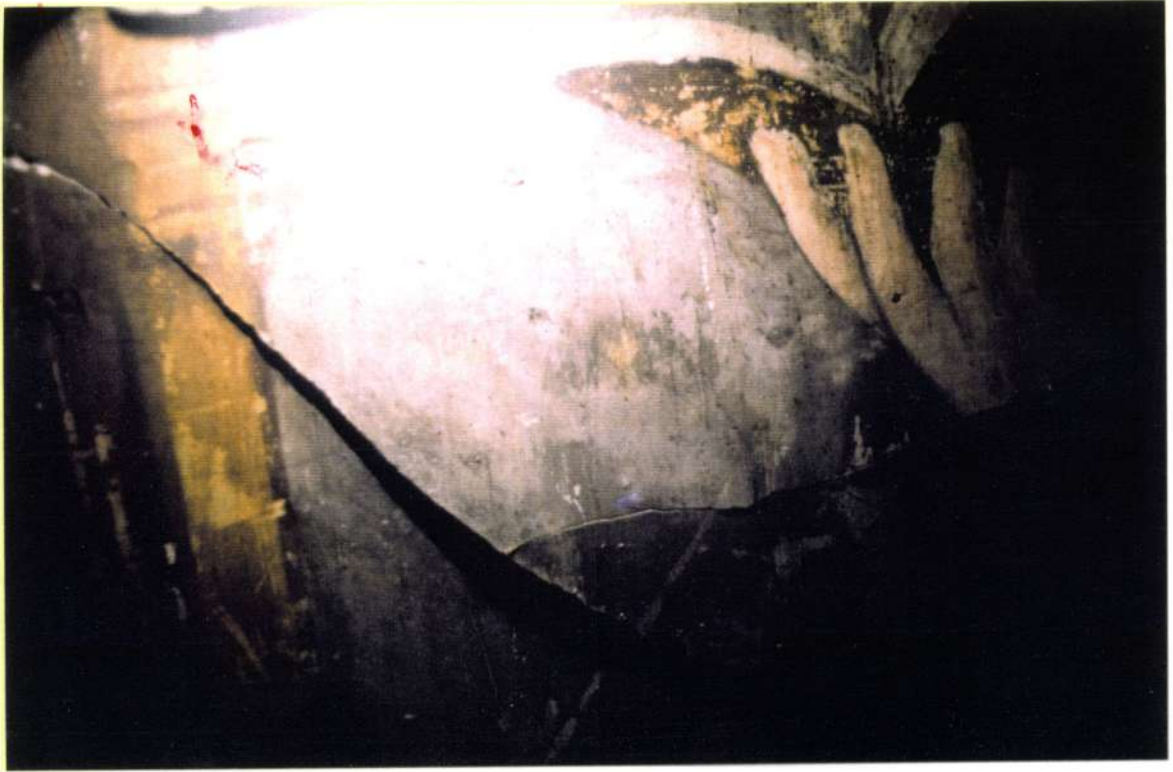
Fig. 21

- F.21 - Grieta con abombamiento que amenaza con desprenderse.
- F.22 - zona en la que la separación y abombamiento han provocado la caída de mortero con la aparición de una gran laguna.

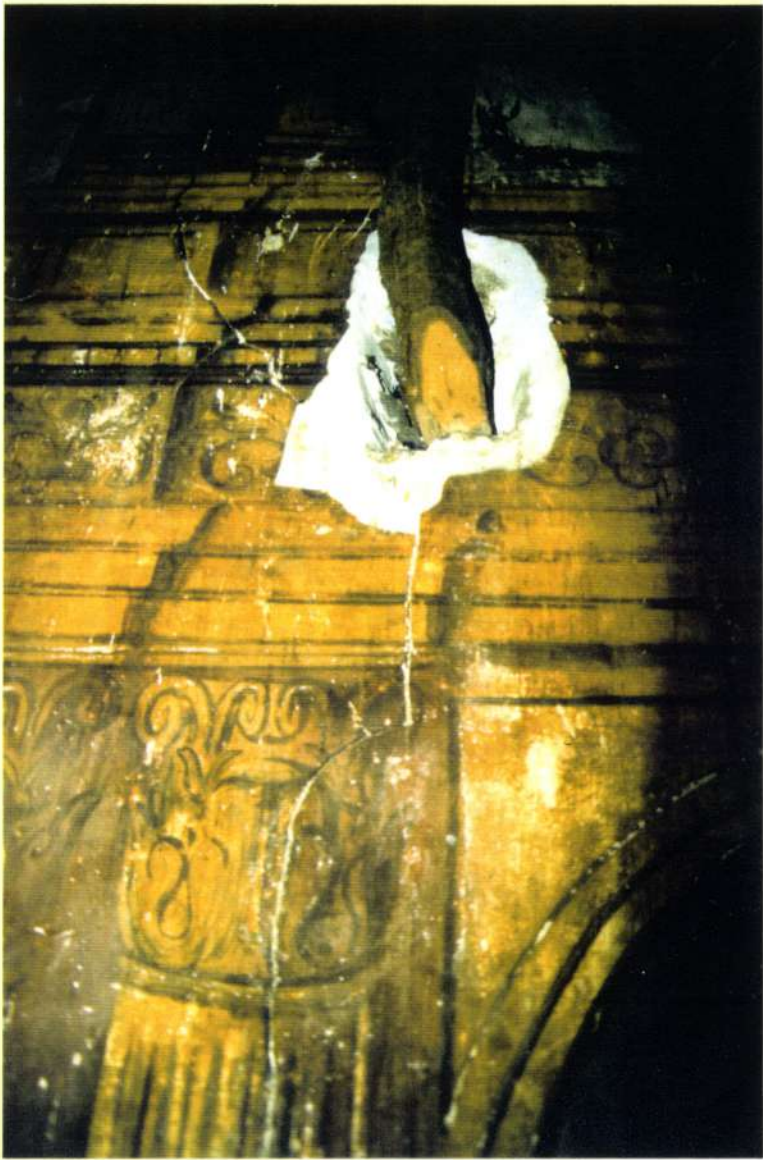
F. 23

- F.23 - Grieta que viene de arriba y recorre todo el muro. Detalle de anclaje del retablo de madera al muro.
- F.24 - Detalle de rotura.
- F.25,F.26,F.27.,F.28 - Acumulación de polvo y telarañas que impiden la visión de la pintura.

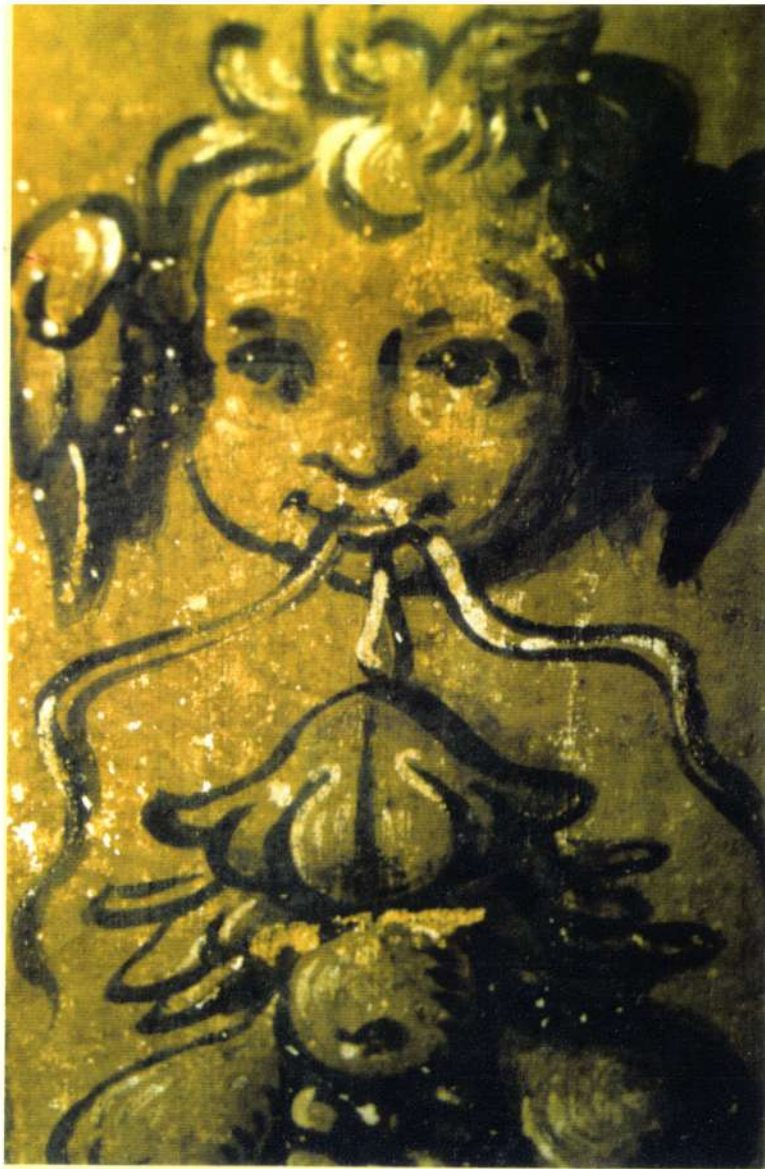
F. 49

F.49, F.50 -Detalle de las decoraciones de los frisos que separan los diferentes pisos del retablo.

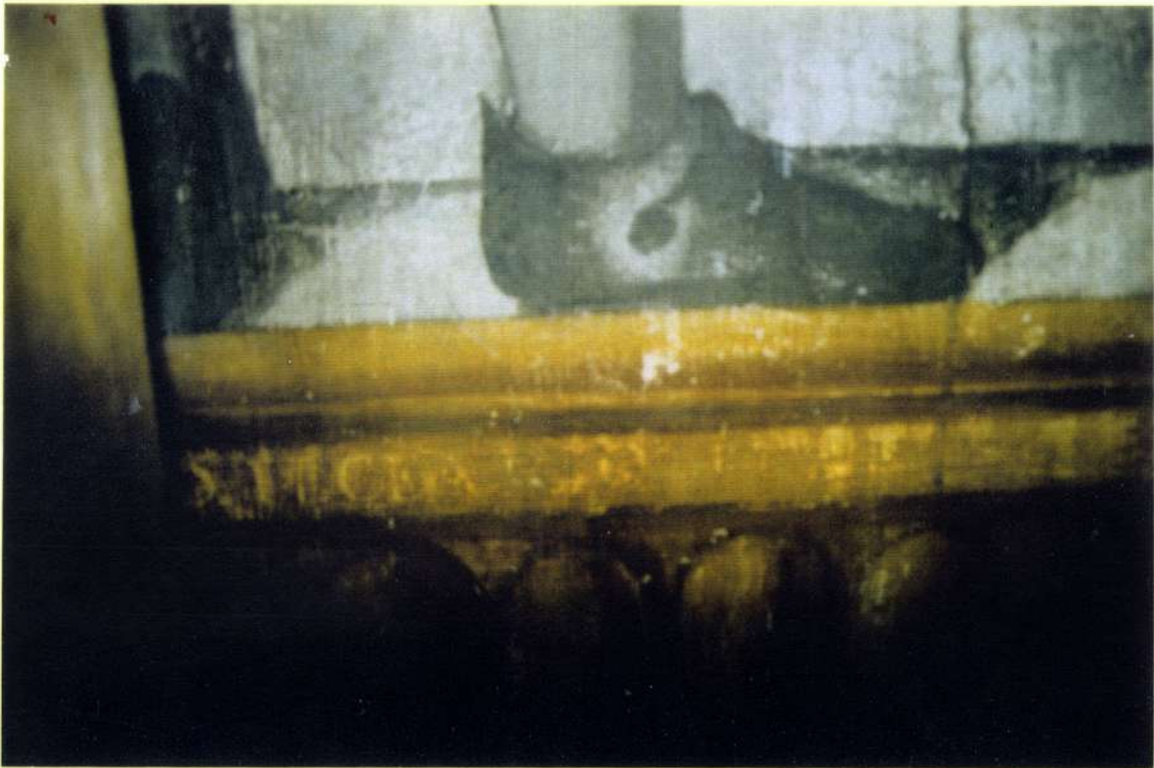
F.51 - A los pies del donante cuya imagen queda oculta puede verse una inscripción algo perdida que parece nombrarlo como conde de Elceario.
