<b>PLAN ESPECIAL DE REHABILITACION INTEGRADA DEL CASCO HISTORICO Y ARRABALES DE ARRASATE.</b>	CODIGO: <b>01</b>	GESTION: <b>DIRECTA</b>
	CALLE: <b>ITURRIOTZ</b>	Nº: <b>35</b>
	ORDENANZA DE EDIFICACION: <b>O.R.E.-O.N.E.-O.C.E.</b>	
FICHA DE UNIDAD EDIFICATORIA Y EQUIPAMIENTO.	CATALOGO: <b>SIN VALOR - INADECUADO</b>

<b>PLAN ESPECIAL DE REHABILITACION INTEGRADA DEL CASCO HISTORICO Y ARRABALES DE ARRASATE.</b>	CODIGO: <b>02</b>	GESTION: <b>DIRECTA</b>
	CALLE: <b>ITURRIOZ</b>	Nº: <b>33</b>
	ORDENANZA DE EDIFICACION: <b>O.R.E.-O.N.E.-O.C.E.</b>	
FICHA DE UNIDAD EDIFICATORIA Y EQUIPAMIENTO.	CATALOGO: <b>SIN VALOR - INADECUADO</b>

<b>PLAN ESPECIAL DE REHABILITACION INTEGRADA DEL CASCO HISTORICO Y ARRABALES DE ARRASATE.</b>	CODIGO: <b>03</b>	GESTION: <b>DIRECTA</b>
	CALLE: <b>ITURRIOZ</b>	Nº: <b>29</b>
	ORDENANZA DE EDIFICACION: <b>O.C.E.</b>	
FICHA DE UNIDAD EDIFICATORIA Y EQUIPAMIENTO.	CATALOGO: <b>CARACTER ESTRUCTURAL</b>

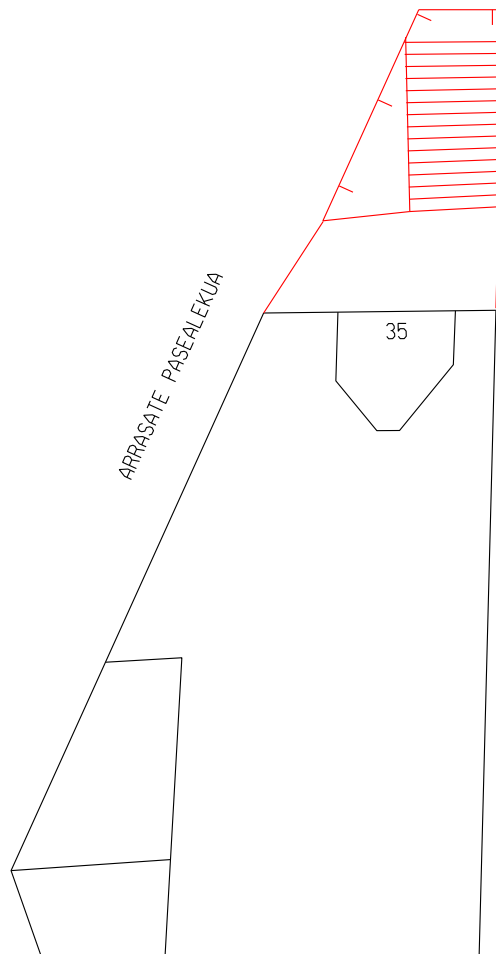
ITURRIOTZ KALEA

ARRASATE PASEALEKUA

35

ZERKAOSTETA KALEA

+++++ CONSERVACIÓN

..... SUSTITUCIÓN

- - - - - RECUPERACIÓN

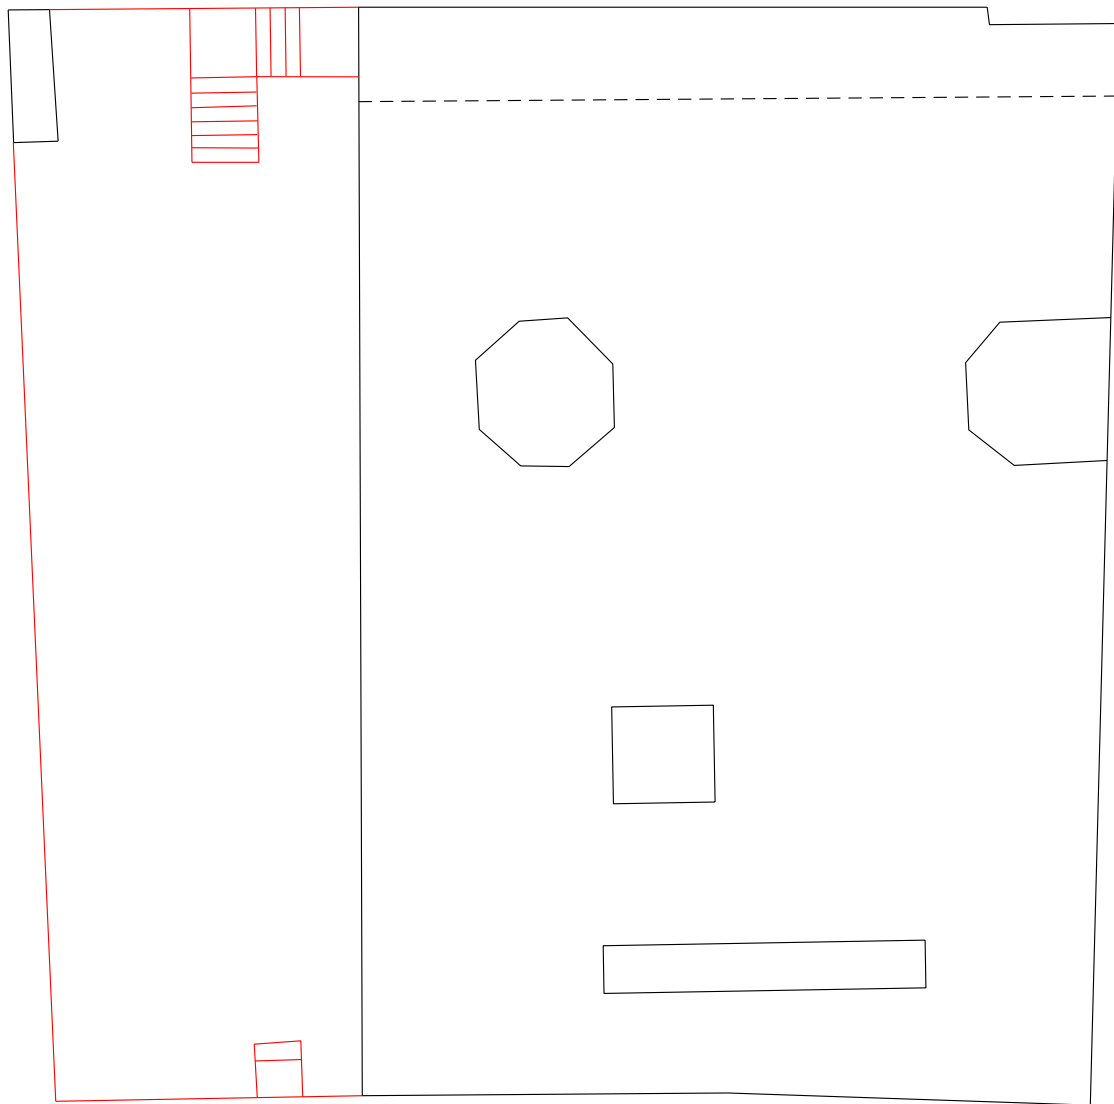
ZERKAOSTETA KALEA

33

ITURRIOZ KALEA

- +++++ CONSERVACIÓN
- ..... SUSTITUCIÓN
- RECUPERACIÓN
