PLAN ESPECIAL DE REHABILITACION INTEGRADA DEL CASCO HISTORICO Y ARRABALES DE ARRASATE.	CODIGO: U1	GESTION: DIRECTA
	CALLE: BITERI ETORBIDEA	Nº: 1
	ORDENANZA DE EDIFICACION: O.R.E.	
FICHA DE UNIDAD EDIFICATORIA Y EQUIPAMIENTO.	CATALOGO: CARACTER AMBIENTAL

ENERO 2013

PLAN ESPECIAL DE REHABILITACION INTEGRADA
DEL CASCO HISTORICO Y ARRABALES DE ARRASATE

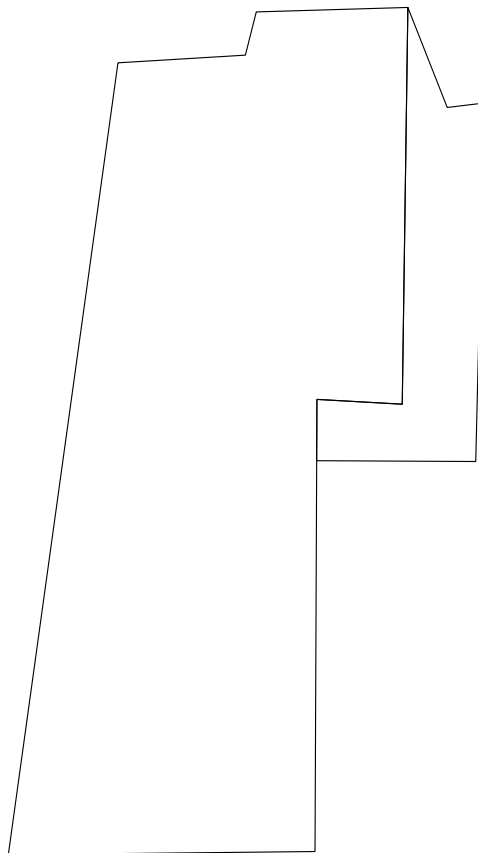
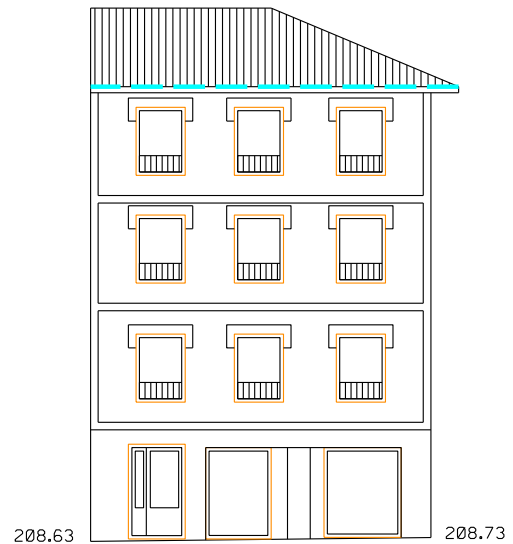
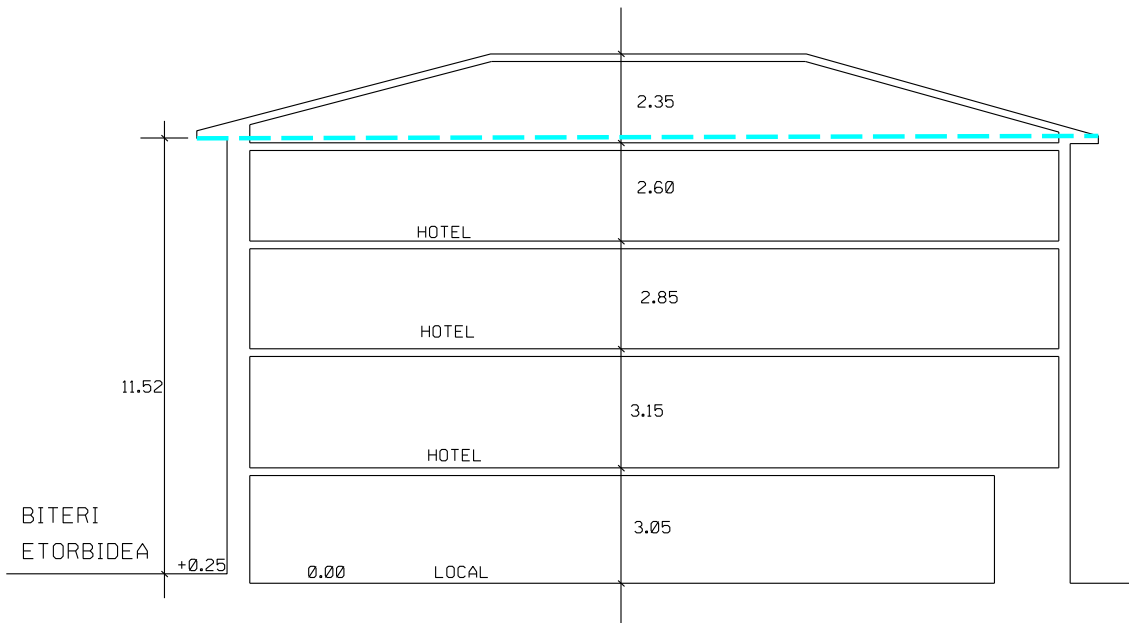
1
BITERI ETORBIDEA

ELEMENTOS:	
- A CONSERVAR:	- COMPOSICION DE HUECOS.
- A ELIMINAR:	- ADECUACION HUECOS PLANTA BAJA

+++++ CONSERVACIÓN
..... SUSTITUCIÓN
- - - - - RECUPERACIÓN

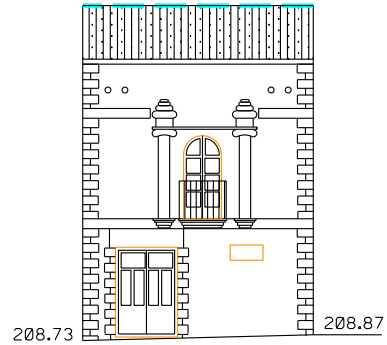
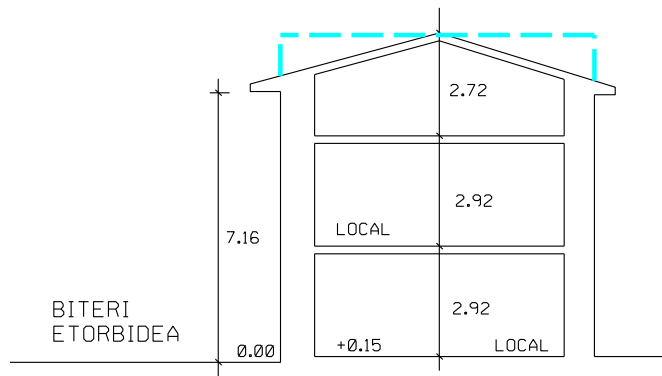
3
BITERI ETORBIDEA

ELEMENTOS:	
- A CONSERVAR:	- COMPOSICION DE HUECOS. ELEMENTOS DE CANTERIA DE FACHADA PRINCIPAL.
- A ELIMINAR:

- +++++ CONSERVACIÓN
- SUSTITUCIÓN
- RECUPERACIÓN

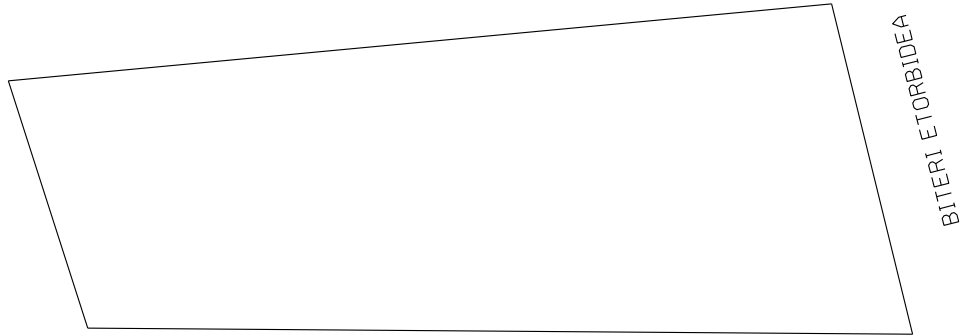
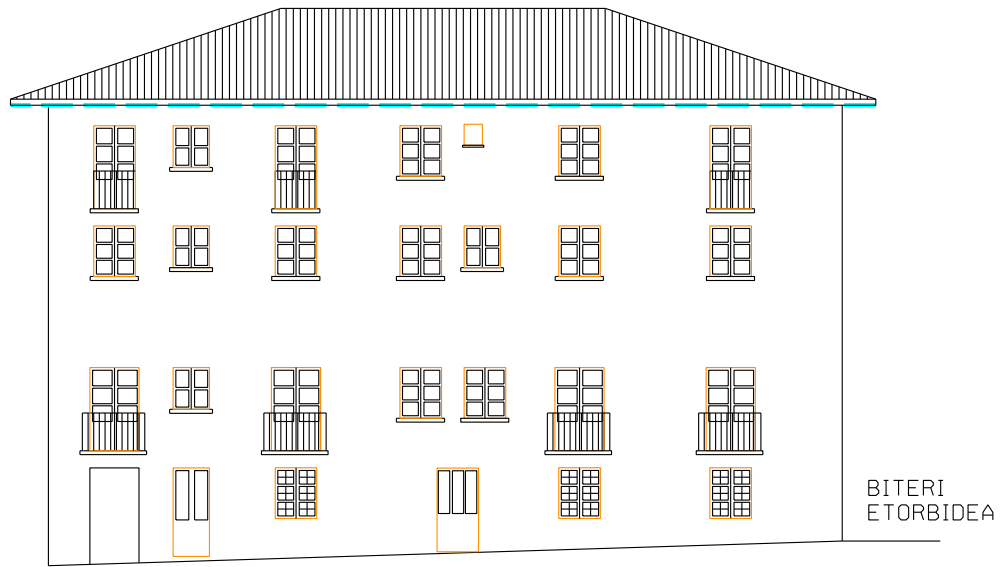
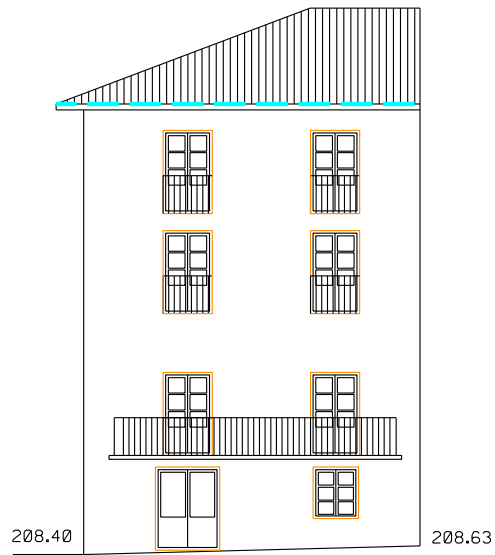
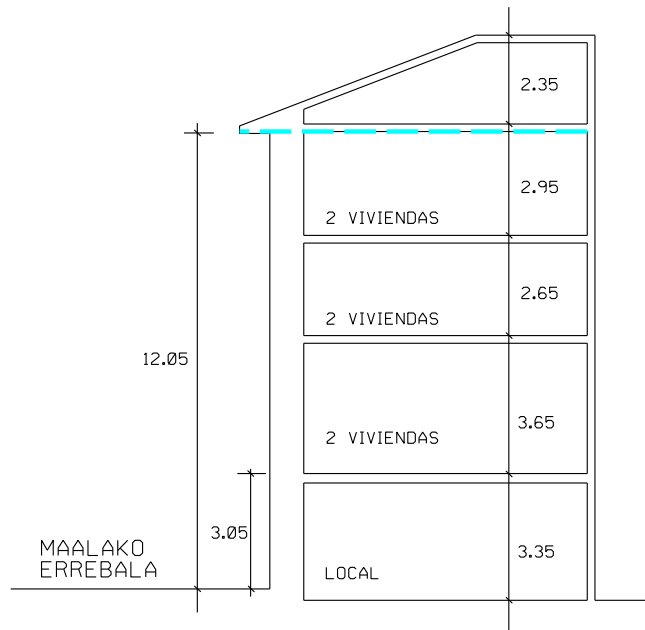
MAALAKO ERREBALA

ELEMENTOS:	
- A CONSERVAR:	- COMPOSICION DE FACHADAS: EJES Y ANCHOS DE HUECOS DE PLANTAS ALTAS.
- A ELIMINAR:

- +++++ CONSERVACIÓN
- SUSTITUCIÓN
- RECUPERACIÓN

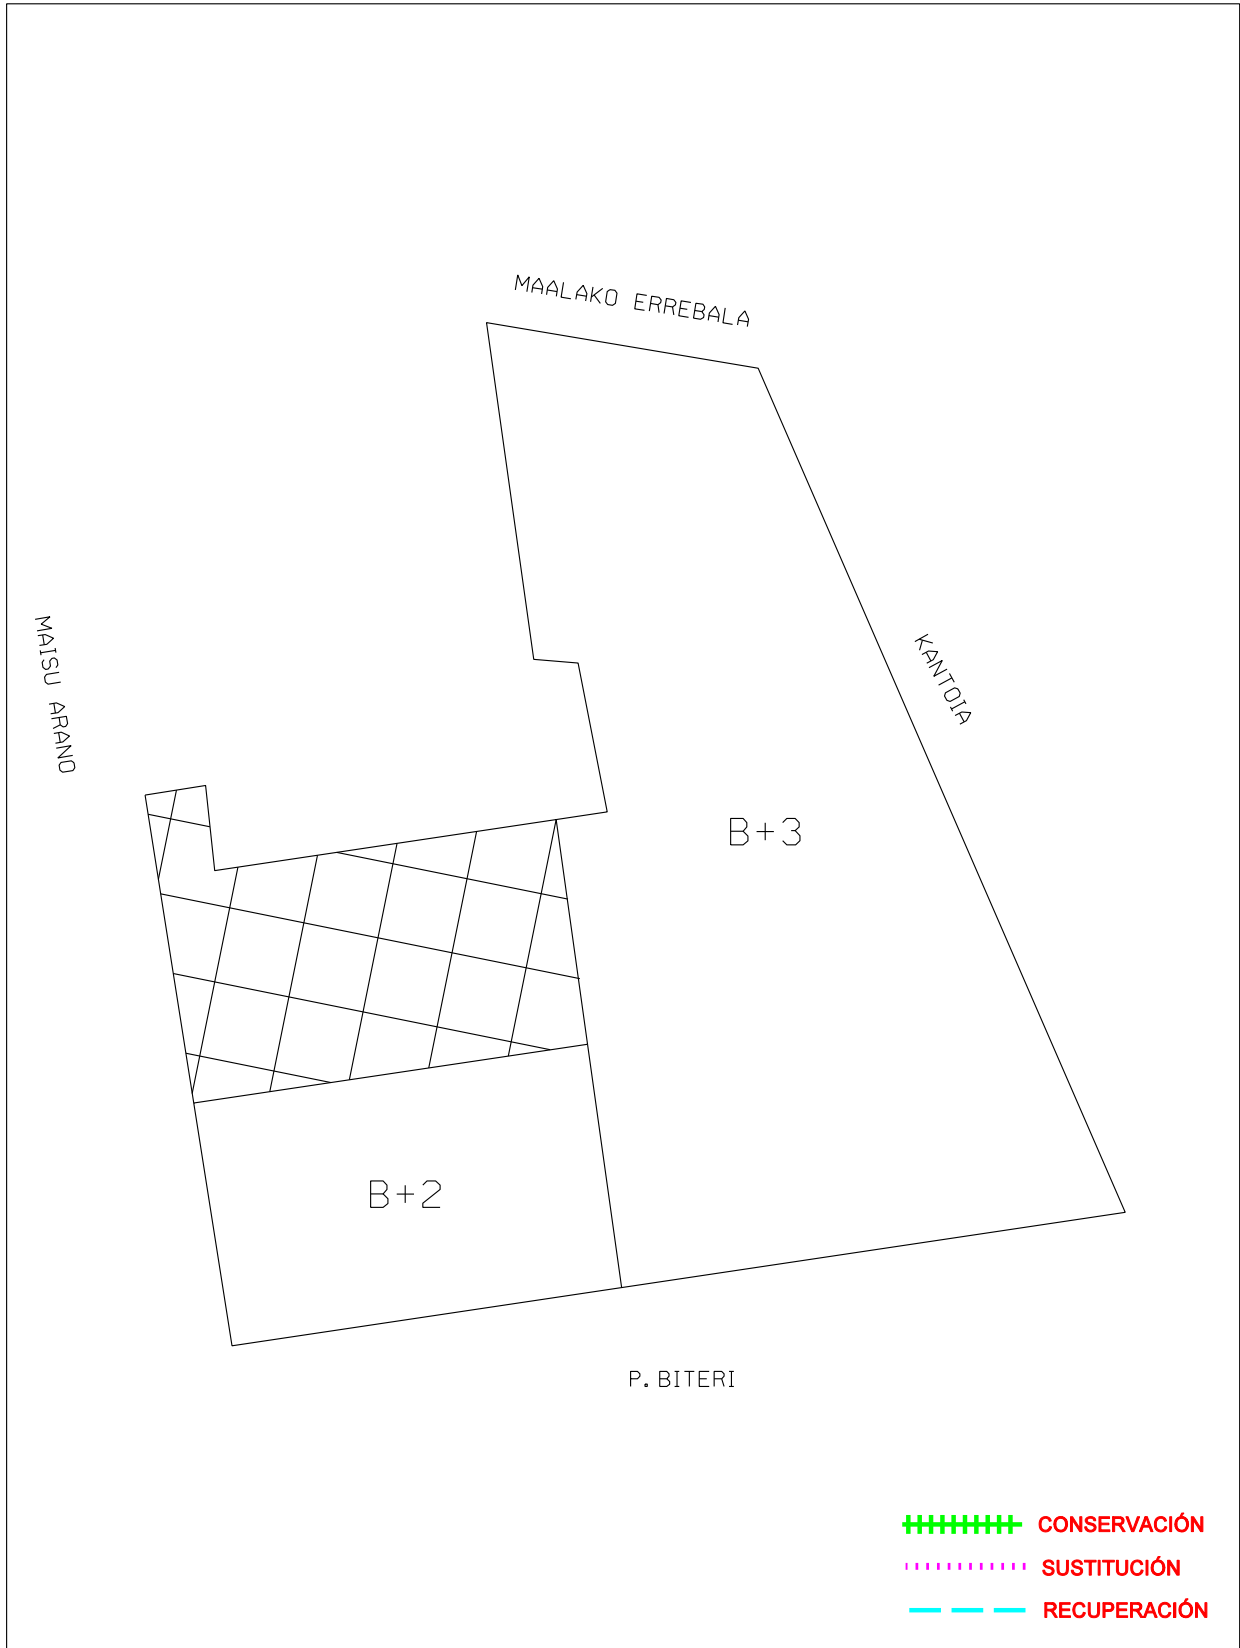
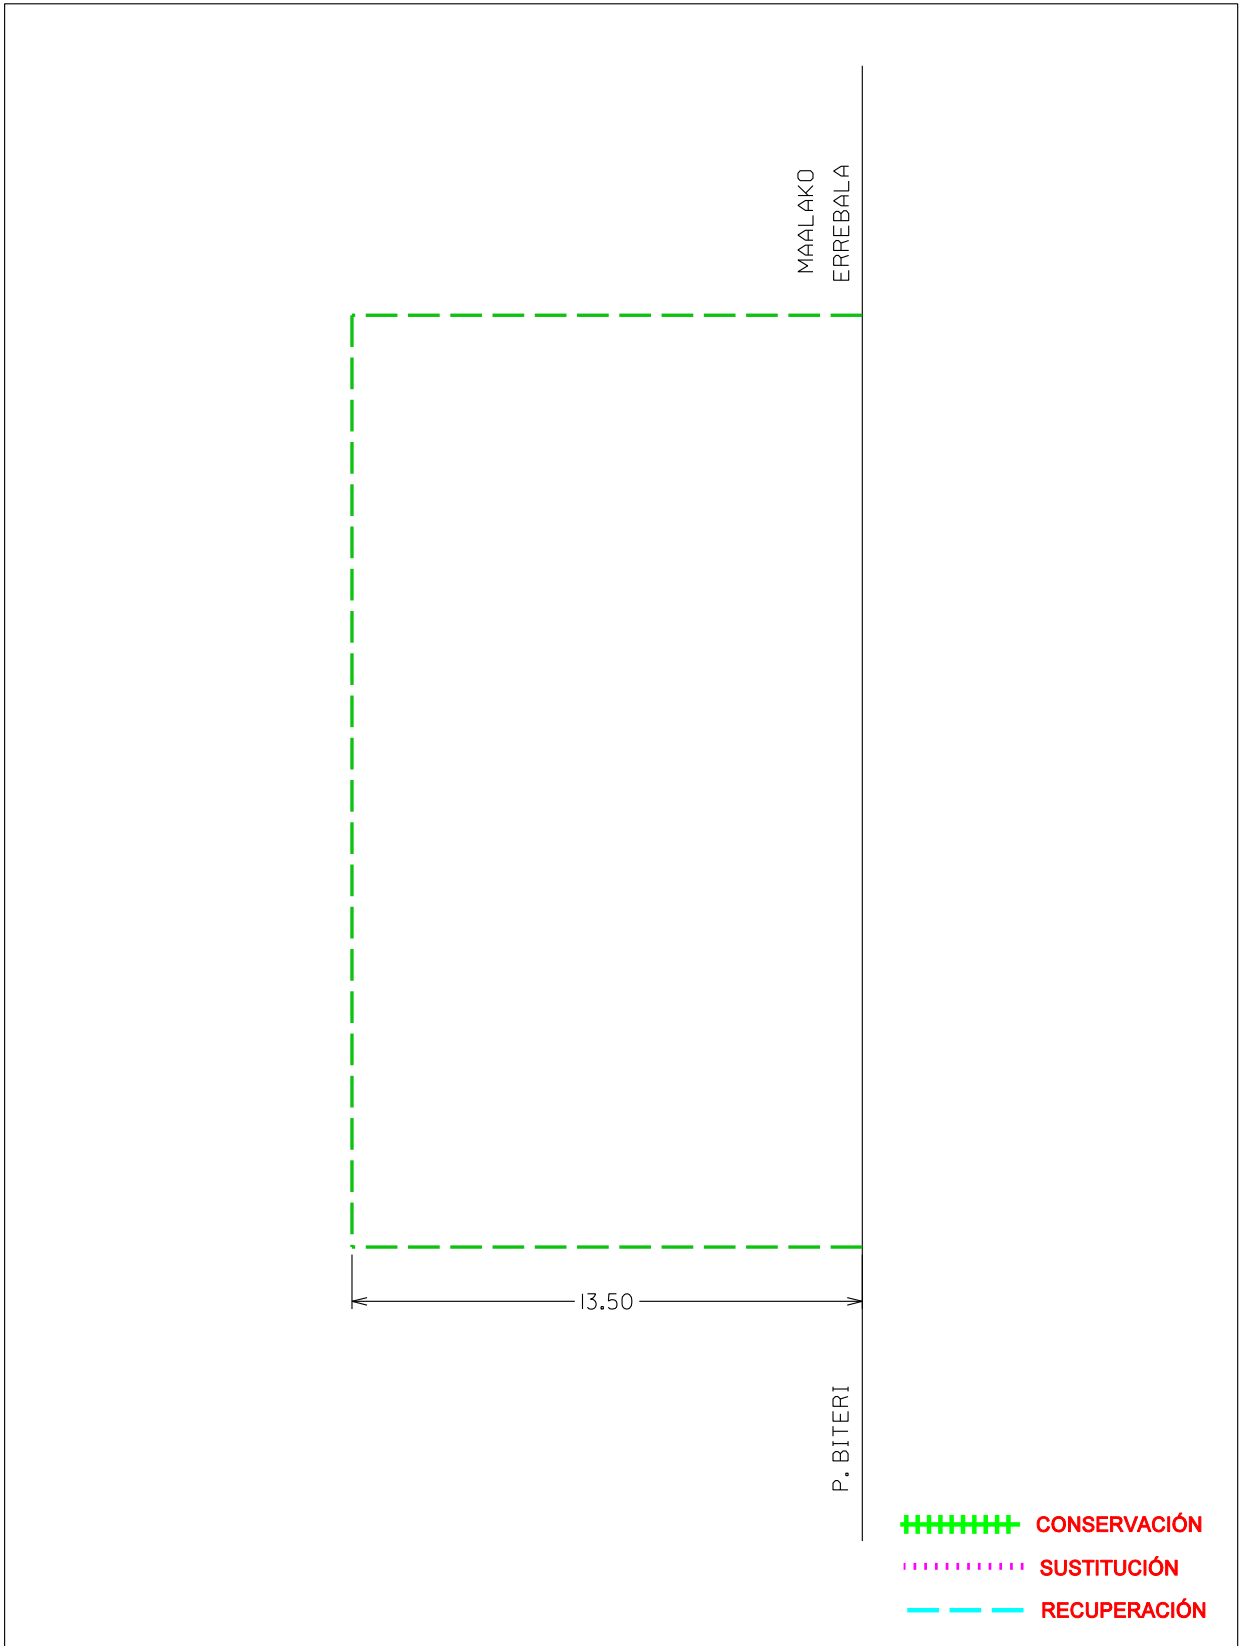
MAALAKO ERREBALA 4

OBSERVACIONES: 1.- EL EDIFICIO SE DISPONDRA EN FORMA DE "L" CON DOS CUERPOS DE ALTURAS B+3 SOBRE EL CANTON ENTRE MAALAKO ERRABALA Y P.BITERI Y B+2 ENTRE P.BITERI Y PATIO PROPIO.
 2.- EL EDIFICIO (B+3) SE AJUSTARA A LA ALINEACION DEL CANTON ENTRE MAALAKO ERRABALA Y PLAZA BITERI.
 3.- EL CUERPO DE B+2 SE DISTANCIARA 6 METROS DEL EDIFICIO MAISU ARANO N.1, CON UN FONDO DE 6 METROS.
 4.- EL EDIFICIO HA SIDO DERRIBADO.

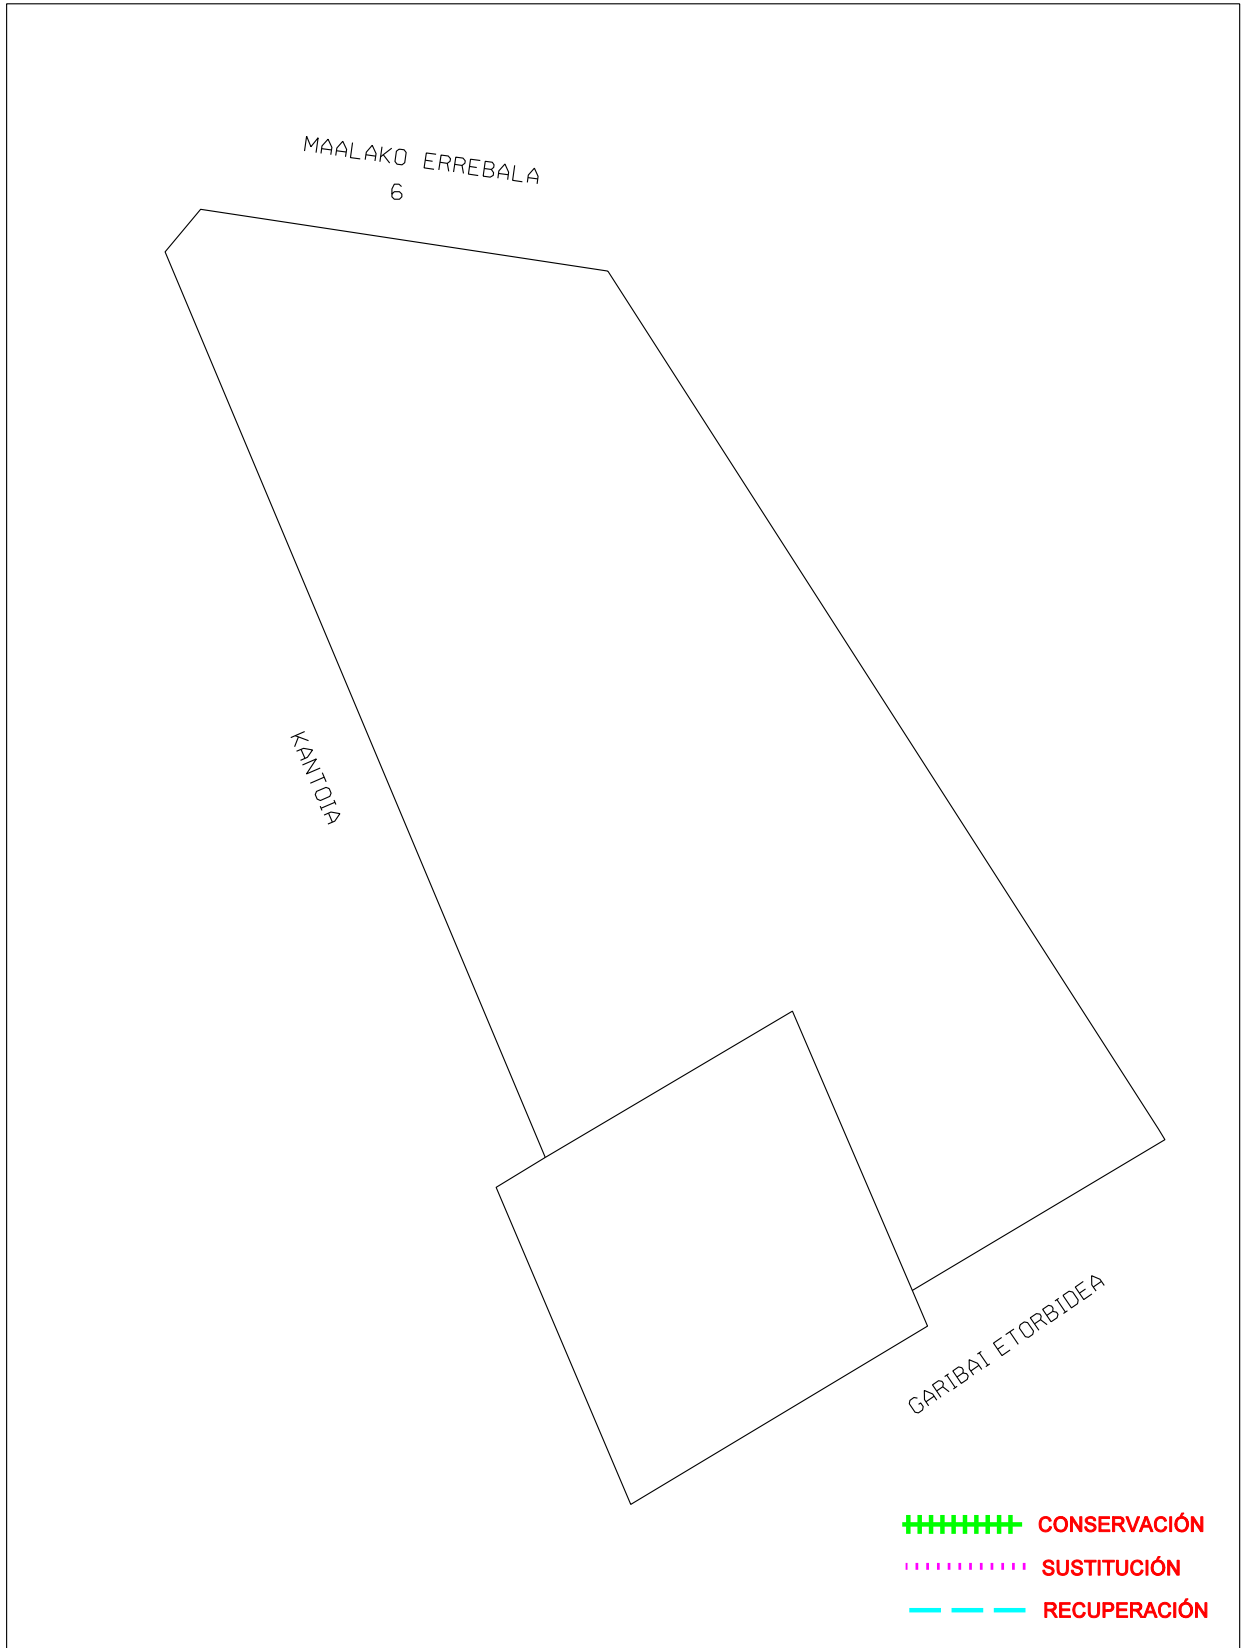
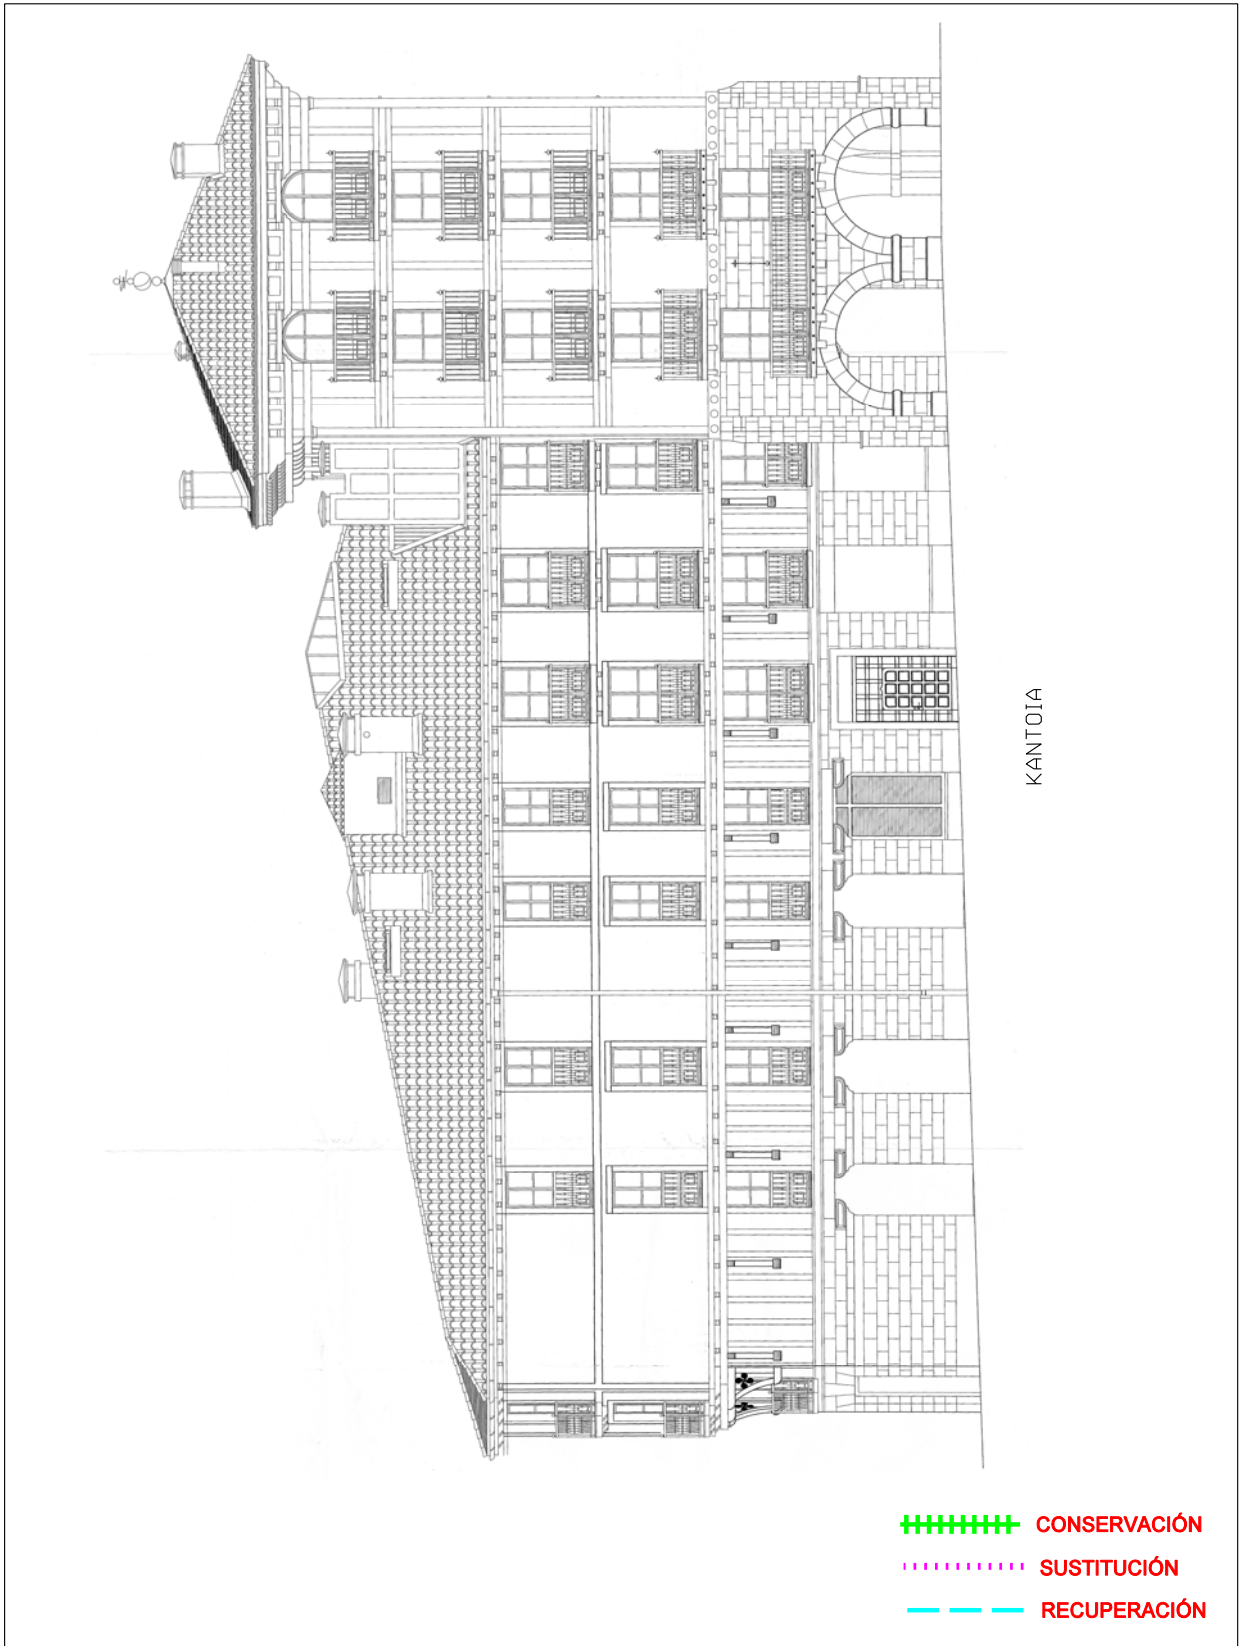
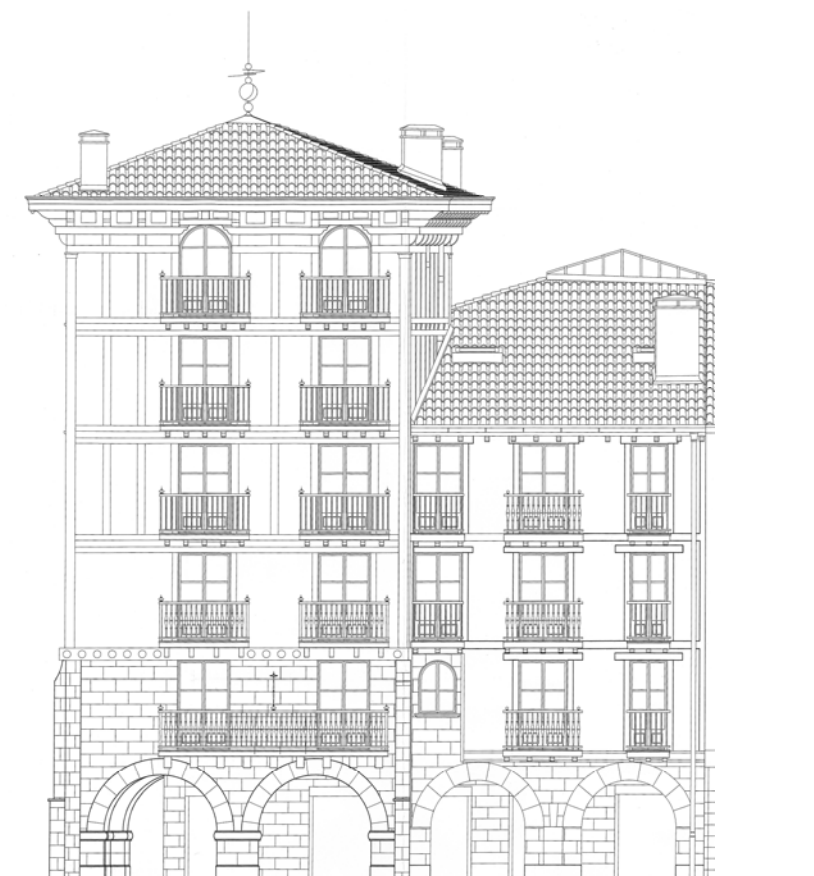
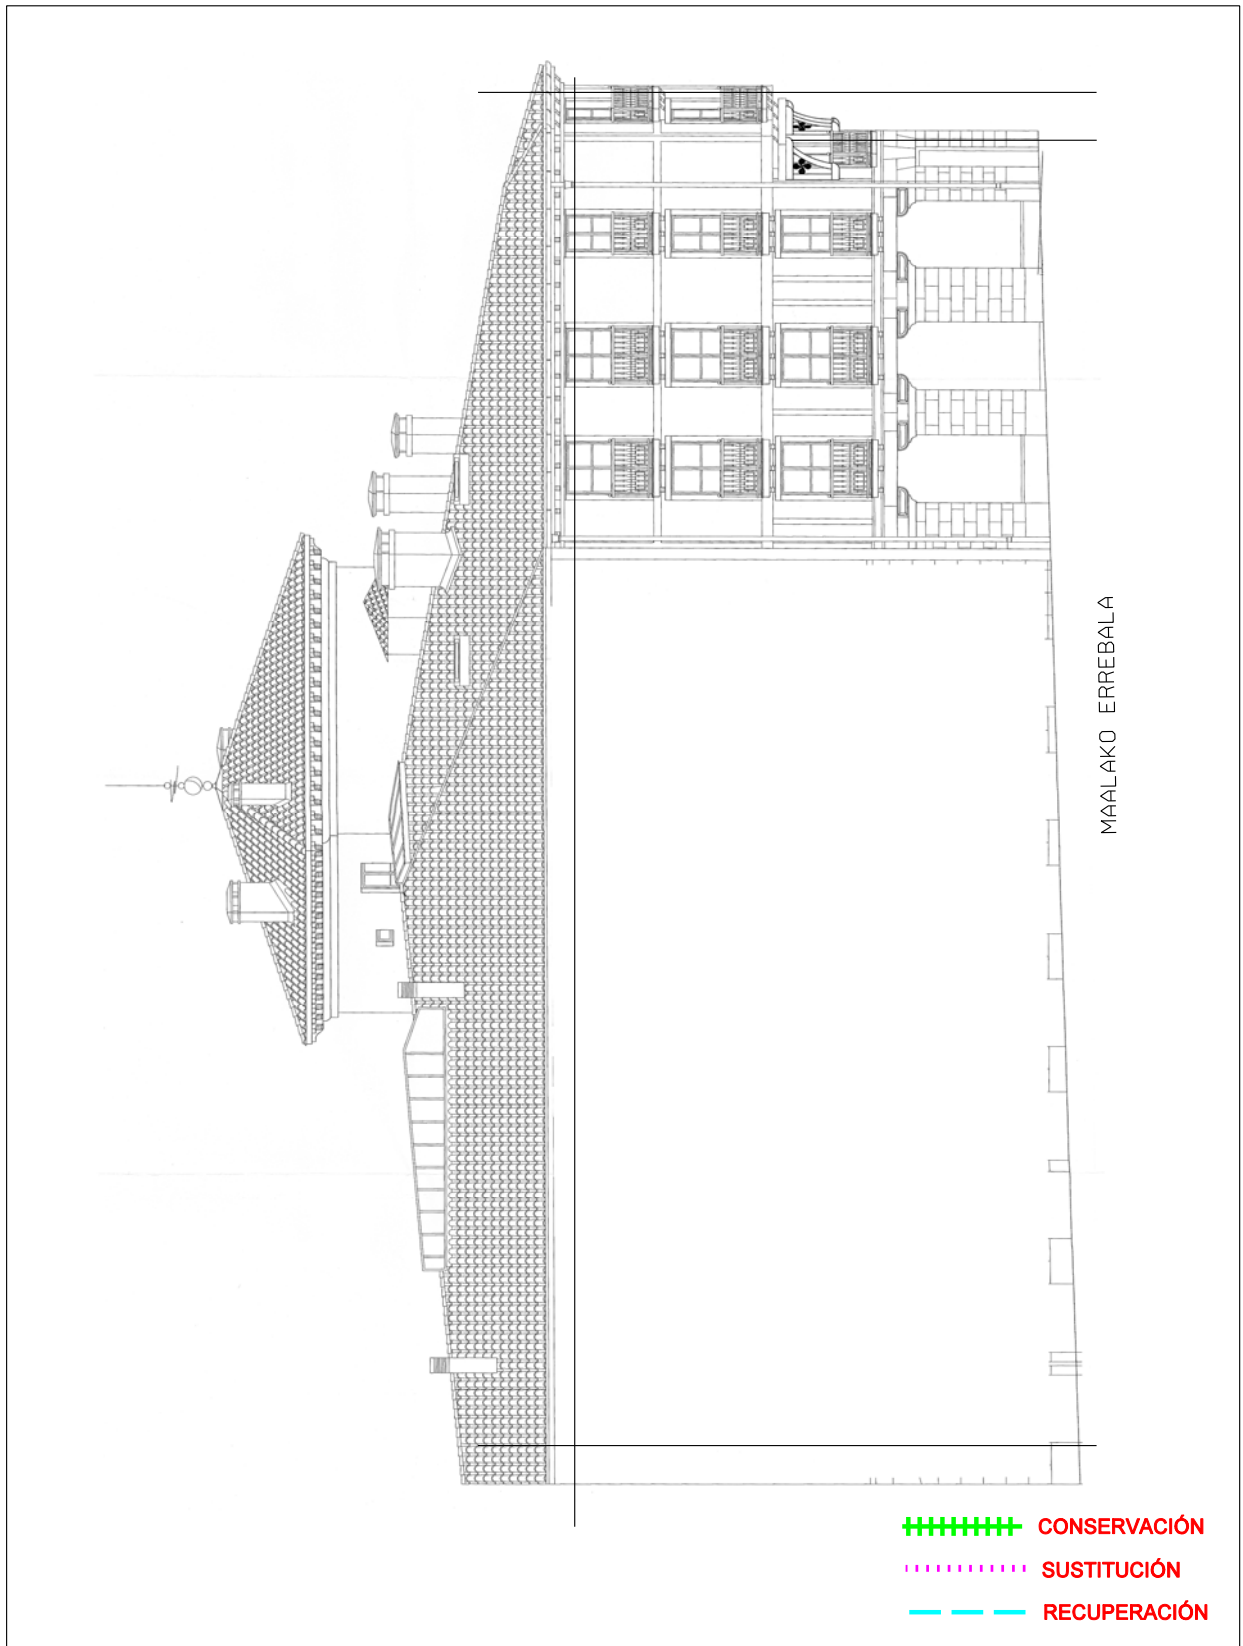
MAALAKO ERREBALA 6

+++++ CONSERVACIÓN

..... SUSTITUCIÓN

--- RECUPERACIÓN

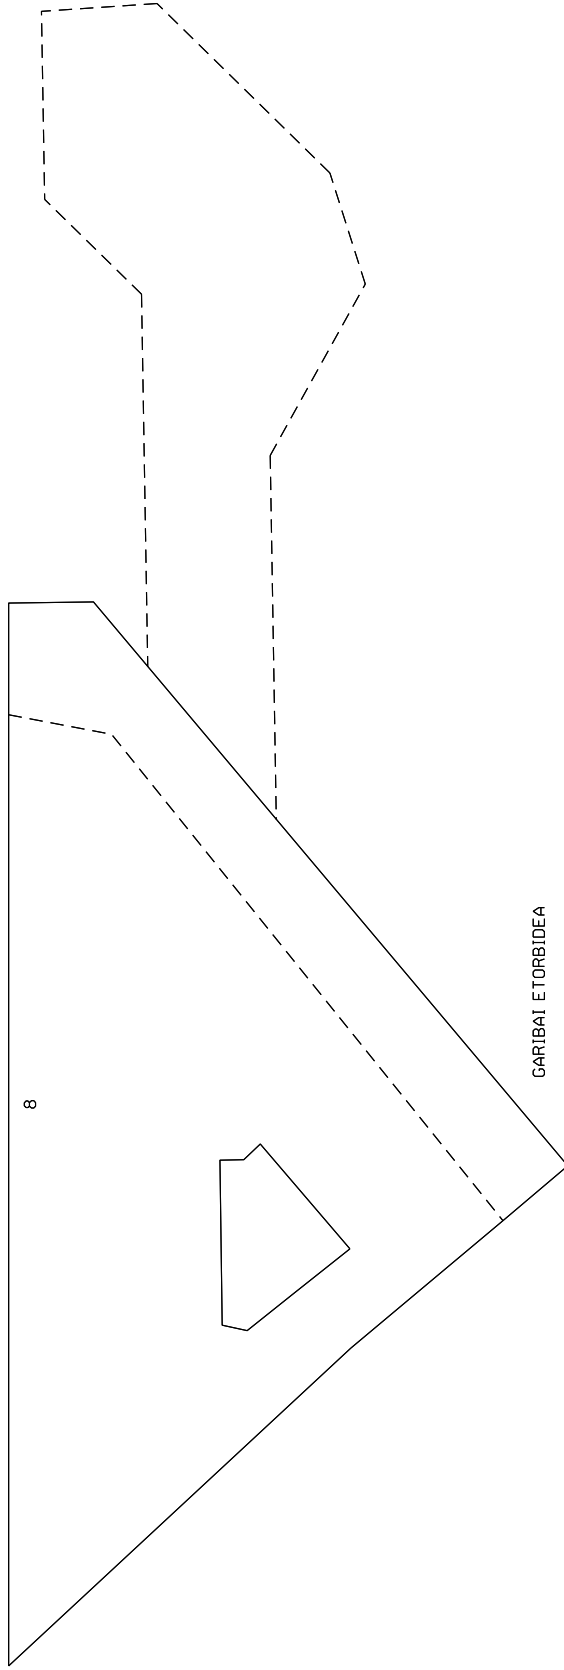
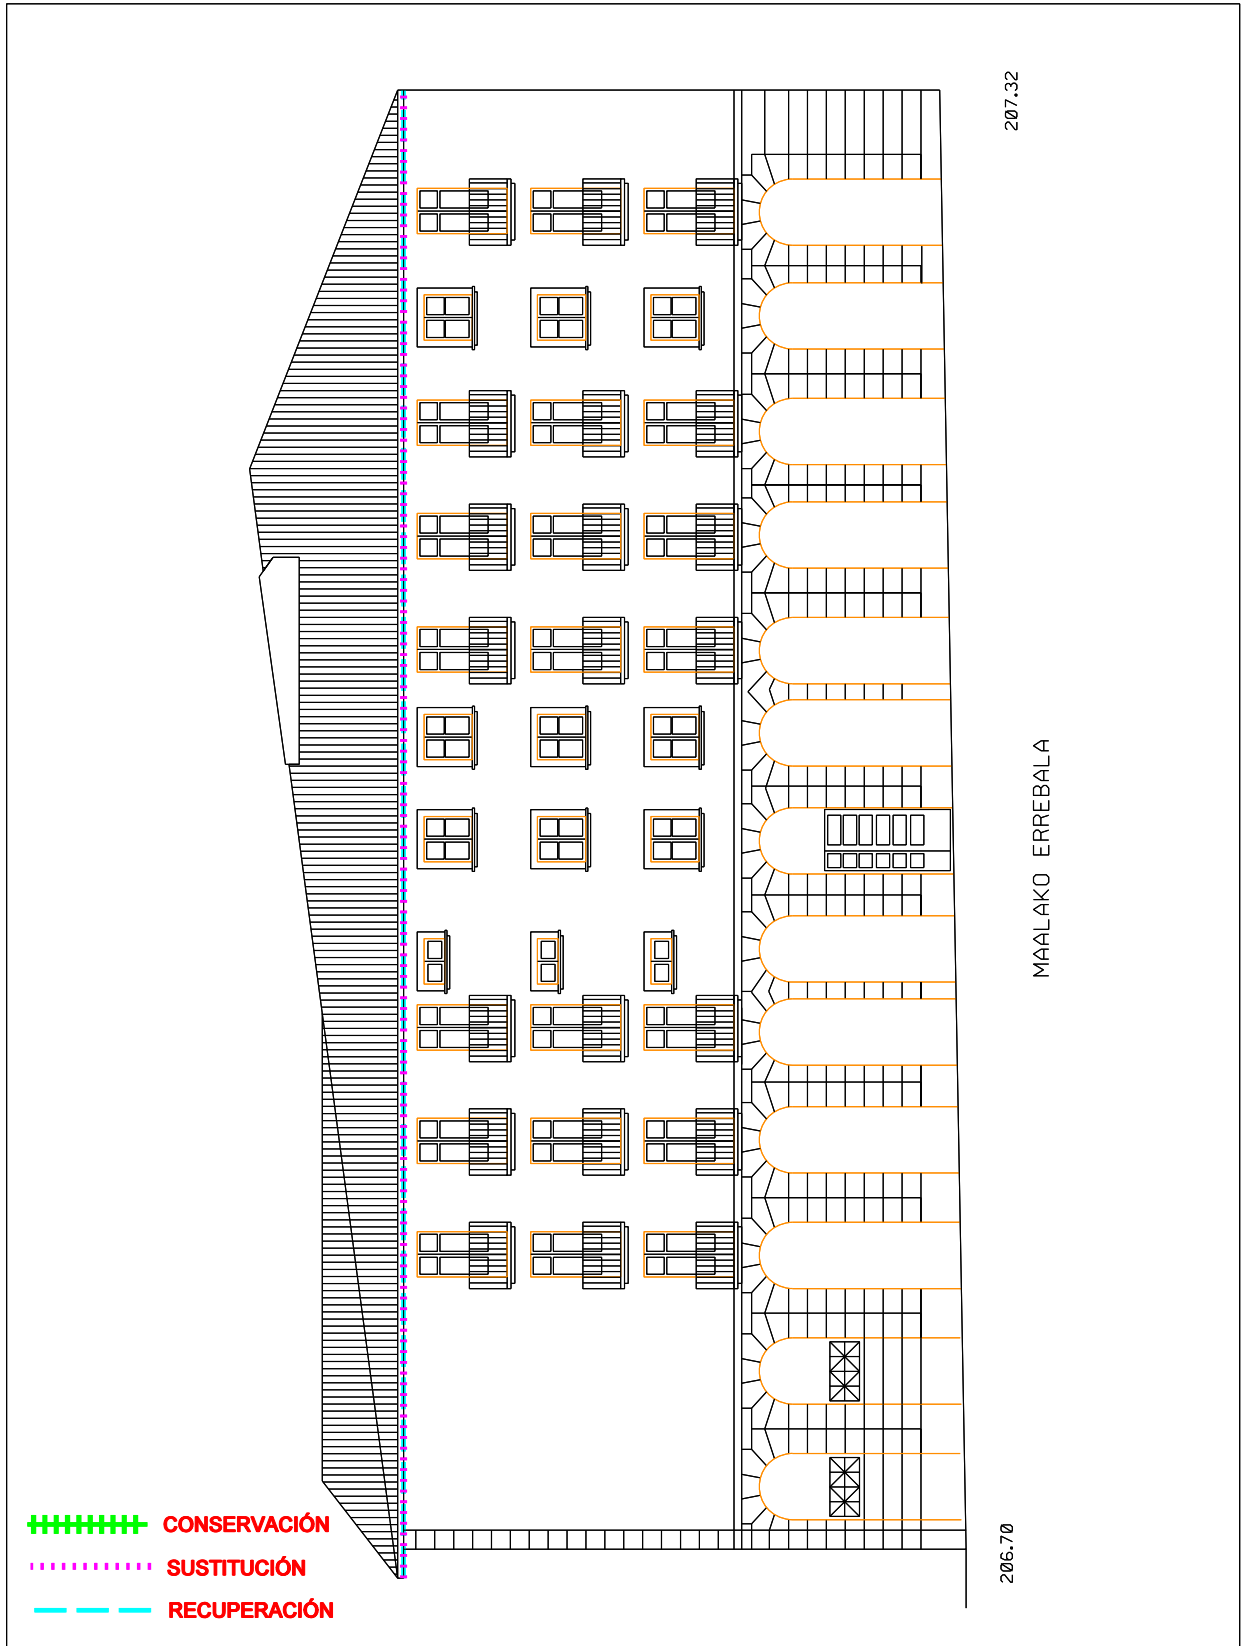
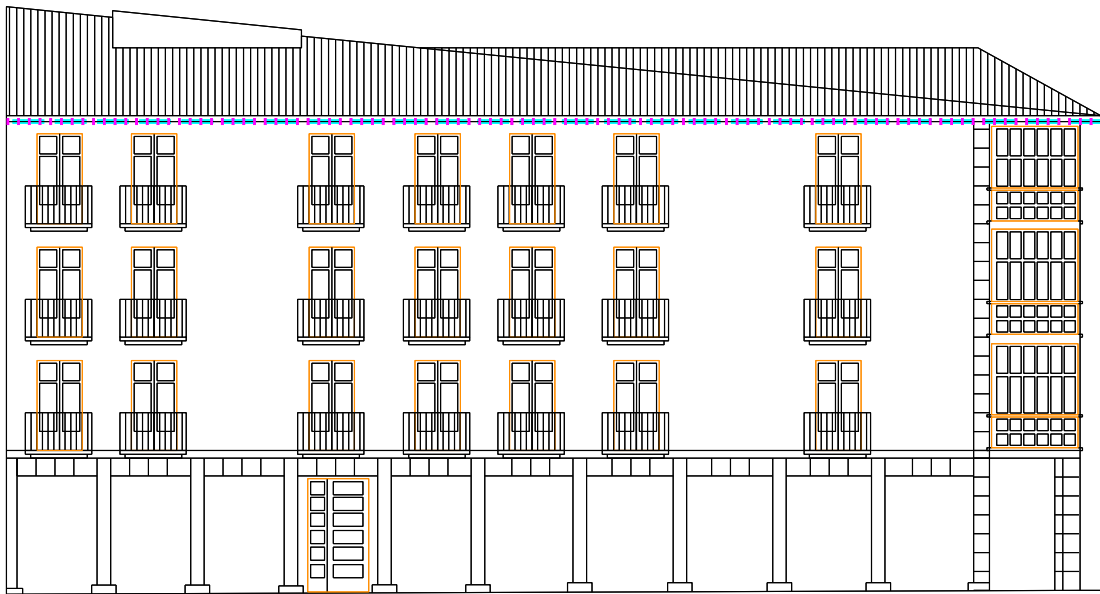
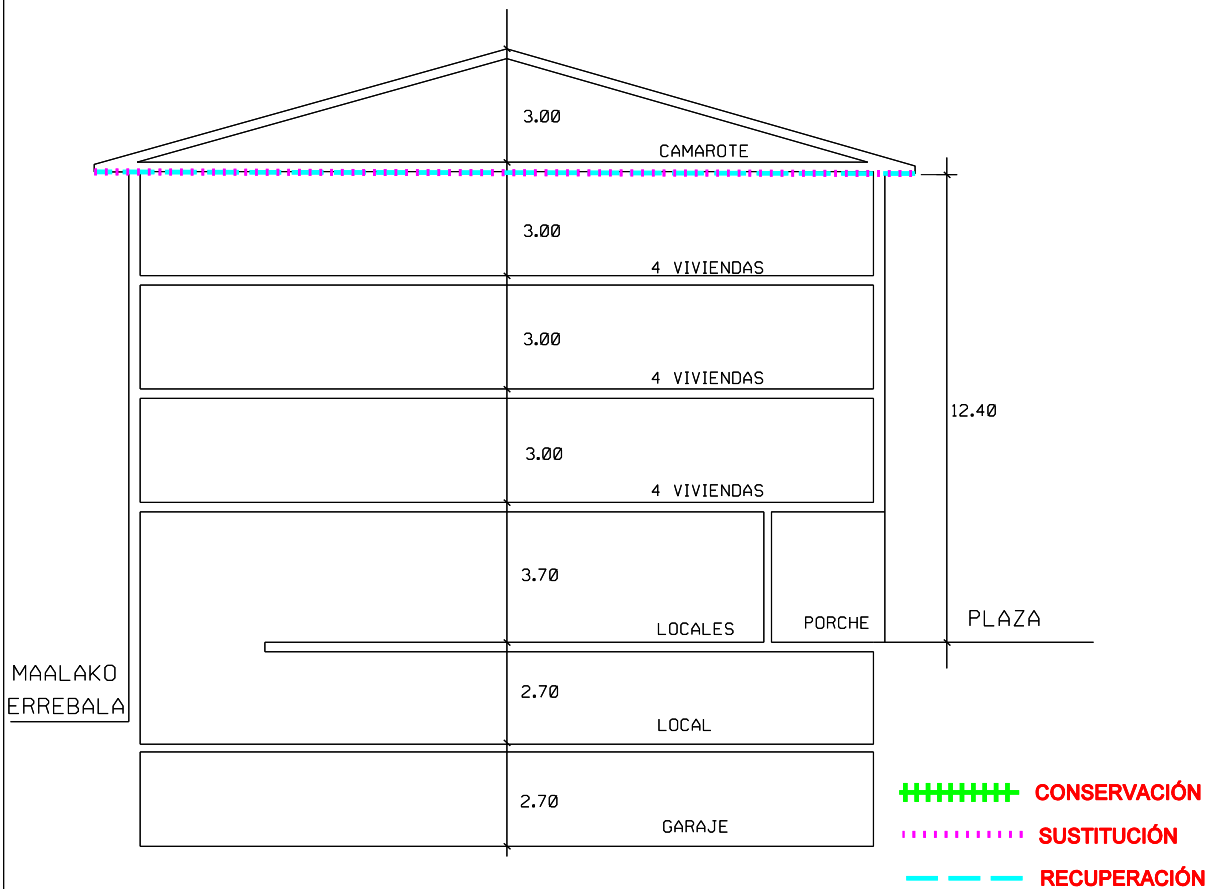
MAALAKO ERREBALA 8

- CONSERVACIÓN
- SUSTITUCIÓN
- RECUPERACIÓN
