PORTAL DE OLARTE

De las seis puertas que disponía la muralla de Arrasate, solamente una de ellas conserva la traza de la construcción original, se trata del Portal de Olarte.

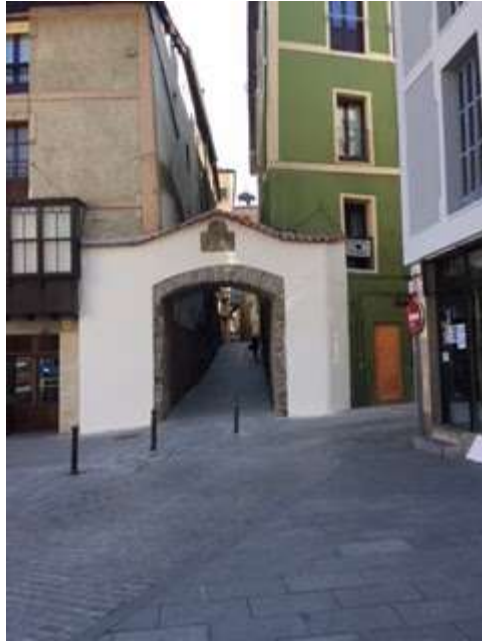
Sorprendentemente la retirada del encachado superficial dejó a la luz un relleno de piedra menuda con incrustaciones de cerámica (teja) que no corresponde con la construcción original, por lo que se tomó la decisión de ocultarlo nuevamente bajo un nuevo encachado.

El arco fue reforzado mediante grapas metálicas y productos consolidantes, reafirmando su seguridad. Se procedió a continuación a su impermeabilización y nuevo retejo al igual que el frontón donde se halla el escudo.

La totalidad de la piedra fue limpiada y tratada con productos protectores, así como sus juntas revocadas con mortero de características similares a las originales.
