CONSERVACION Y RESTAURACION
DE OBRAS DE ARTE

PARROQUIA DE SAN FRANCISCO

Arrasate

**Tratamiento de conservación y
restauración**

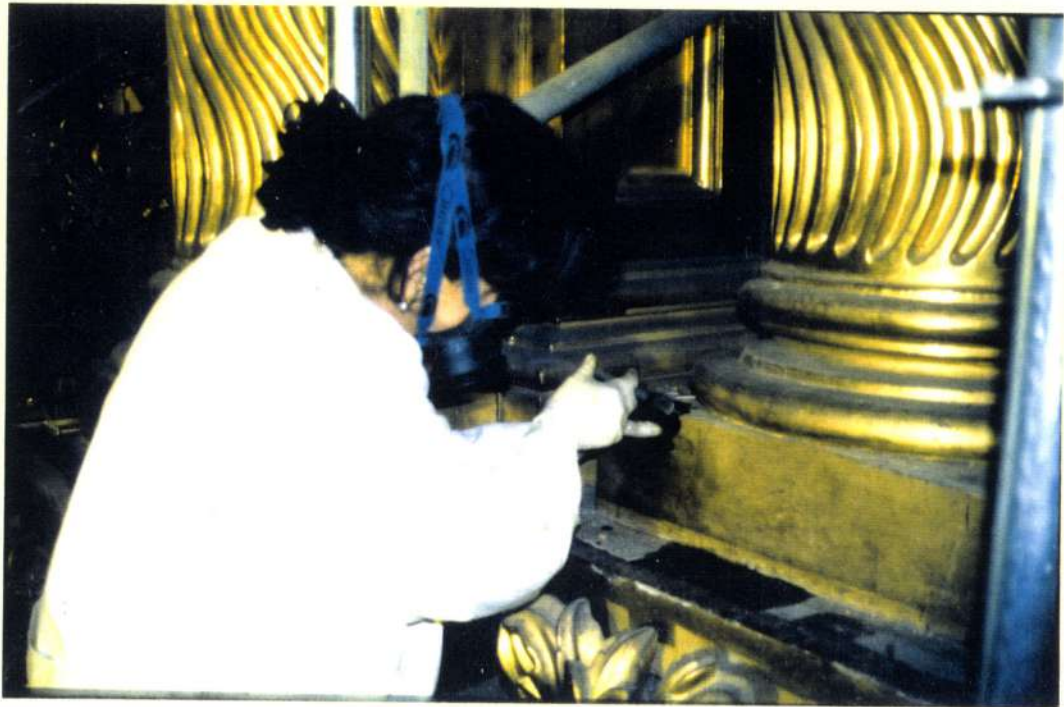
F.17.

-Reconstrucción de pequeñas perdidas de soporte con resina sintética.

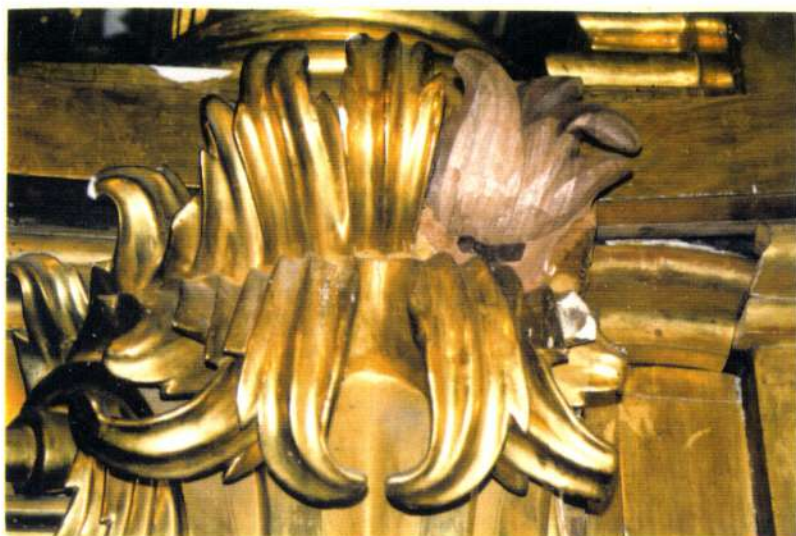
F.22

-Reconstrucción de perdidas de soporte de elementos decorativos.
Material utilizado: Madera de nogal.

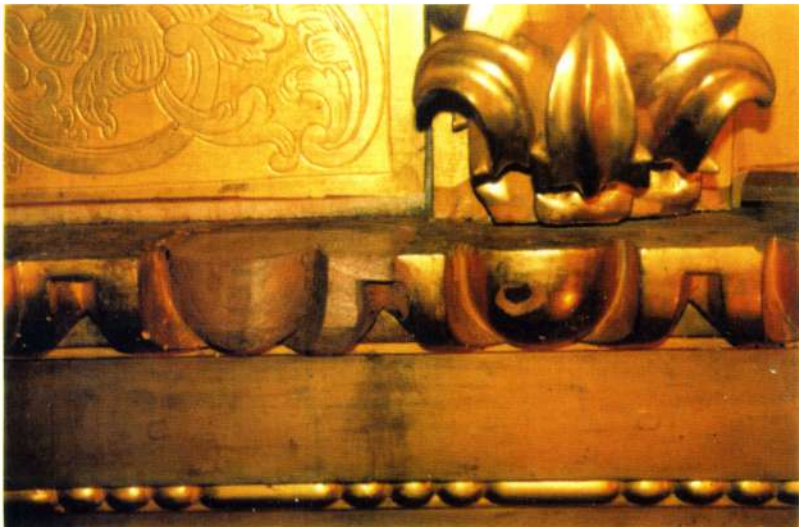
F.27

-Durante el proceso de reconstrucción del soporte de la columna n 1.
